## Praxisbeispiele für Flachdachsaniierungen

### Beispiel Flachdachsaniierung 001:

**Objekt:** Eingeschossiges Wohnhaus (Bungalow)

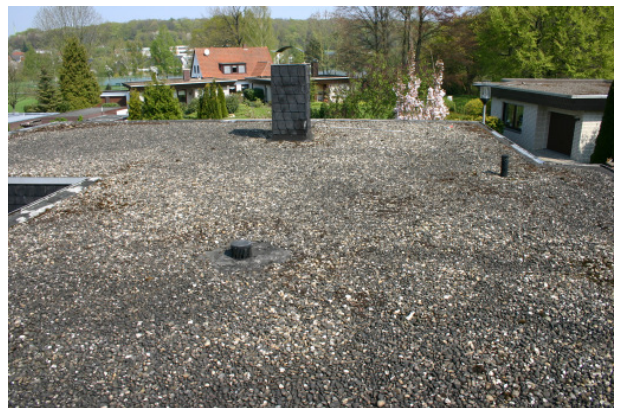
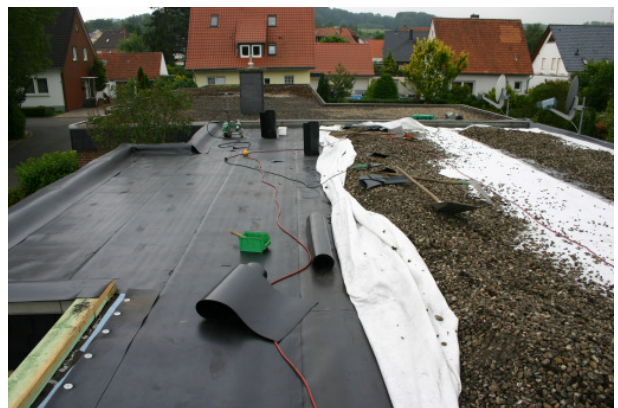
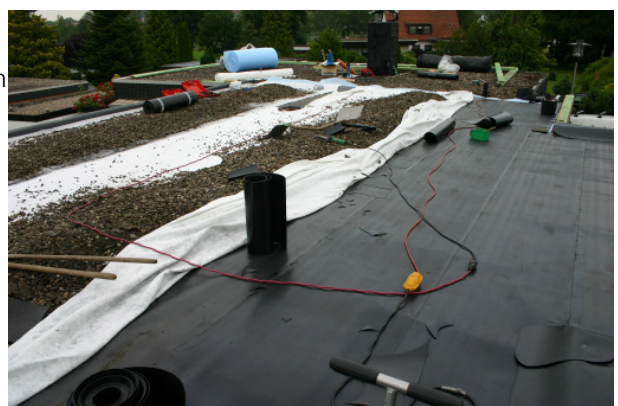
- zweischalige Flachdachkonstruktion mit Dämmschicht unter der Regenschale
- tragende Dachdecke / Regenschale aus Holzschalung
- Altabdichtung aus mehrlagig verklebten Bitumenbahnen
- Kiesschüttung Körnung 16/32 mm als Schutzlage und Auflast
- Dachrandausbildung mit einteiligen, bituminös eingeklebten Alu-Dachrandprofilen
- Dacheinbauten:  
1 Stück verkleideter Kaminkopf,  
1 Stück Rohrstranglüfter DN 70 mm
- Entwässerung: Innen liegende Entwässerung mit einem Flachdachablauf

- Einbringen von Einblasdämmung durch Spezialunternehmen
- Zinkblechabdeckung im Bereich Übergang zum direkt angrenzenden Nachbardach demontiert und zur Wiederverwendung gelagert

- imprägnierte Nadelholzbohlen als stabile Unterkonstruktion für die neue Alu-Dachrandabdeckung zweilagig am Dachrand montiert
- Kaminkopfbekleidung demontiert

- Kiesschüttung abschnittsweise abgeräumt
- Dachfläche besenrein abgefegt
- Trennlage lose auf der alten Bitumenabdichtung verlegt
- ECB-Kunststoffdichtungsbahnen lose verlegt, Naht- und Stoßbereiche im Warmgasverfahren materialhomogen verschweißt

- Flächendichtungsbahnen vor den Dachrändern und um den Kaminkopf herum mit Holz-Dachbauschrauben einschliesslich Lastverteilungsteller im Untergrund verschraubt (Randfixierung)

- Anschlüsse an die Dachränder und an den Kaminkopf mit separaten ECB-Dichtungsbahnstreifen hergestellt und mit der Flächenabdichtung materialhomogen verschweißt, Eckausbildungen mit dem Handföhn hergestellt

- hinterlaufsicheren Übergang auf angrenzendes Nachbardach mit einem Streifen Polymerbitumenschweißbahn hergestellt
