Praxisbeispiele für Flachdachsaniierungen

Beispiel Flachdachsaniierung 004:

Objekt: Eingeschossiges Wohnhaus (Bungalow)

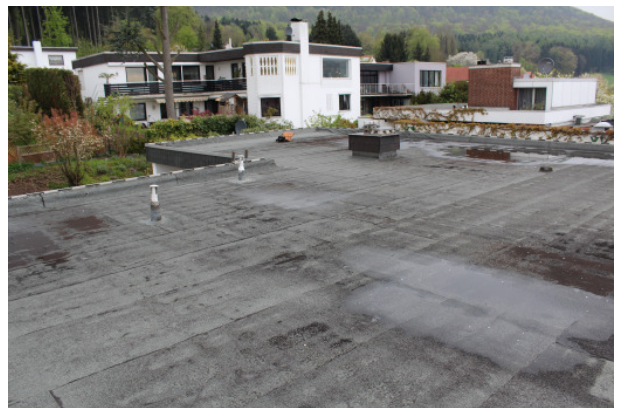
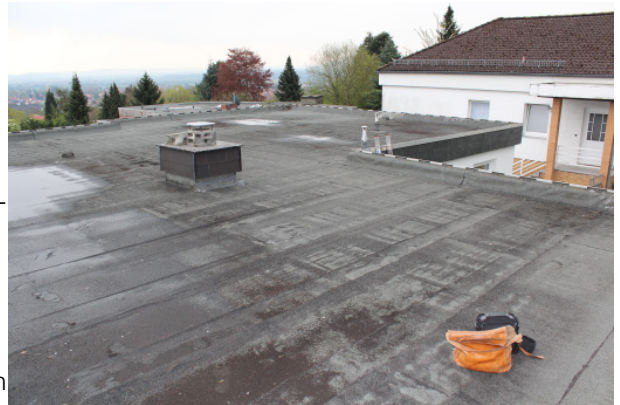
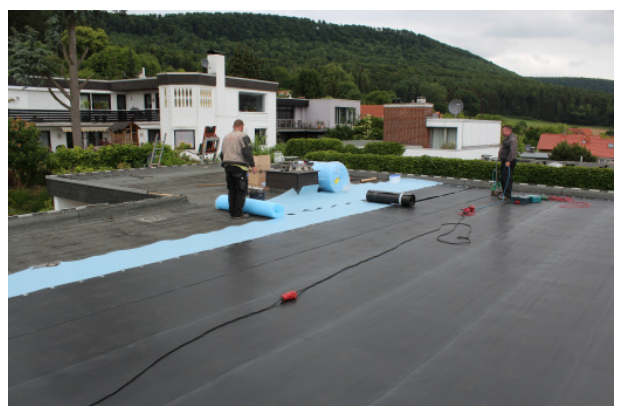
- zweischalige Flachdachkonstruktion mit Dämmschicht unter der Regenschale
- tragende Dachdecke / Regenschale aus Holzschalung
- mehrlagige Altabdichtung aus verklebten Bitumenbahnen
- Dachrandausbildung mit Bitumendichtungsbahnen und einteiligen Alu-Dachrandprofilen
- Dacheinbauten:
 - 1 Stück Verkleideter Kaminkopf
 - 3 Stück Rohrstrangentlüfter DN 70
- Entwässerung: Innen liegende Entwässerung mit 2 Stück Flachdachabläufen

- Einbringen von Einblasdämmung durch Spezialunternehmen
- Dachrandabschlussbahnen abgeschnitten
- alte einteilige Dachrandprofile demontiert und entsorgt

- alte Kaminkopfbekleidung demontiert
- einige größere Blasenbildungen grob beseitigt, Dachfläche besenrein abgefegt
- Trennlage lose auf der alten Bitumenabdichtung verlegt

- ECB-Kunststoffdichtungsbahnen lose verlegt, in den Nahtbereichen gemäß Windlastberechnung mit Holz-Dachbauschrauben einschliesslich Lastverteilungsteller in der Holzschalung verschraubt, Naht- und Stoßbereiche im Warmgasverfahren materialhomogen verschweißt

- Flächendichtungsbahnen vor den Dachrändern und um den Kaminkopf herum mit Holz-Dachbauschrauben einschliesslich Lastverteilungsteller im Untergrund verschraubt (Randfixierung)

- Anschlüsse an die Dachränder mit separaten ECB-Dichtungsbahnstreifen hergestellt - Dichtungsbahnstreifen oben über den Dachrand geführt und unten mit der Flächenabdichtung materialhomogen verschweißt, Eckausbildungen mit dem Handföhn hergestellt

- Kaminkopf mit hochgeführten und mechanisch fixierten Dichtungsbahnstreifen in die Flachdachabdichtung eingebunden
- alte Rohrstrangentlüfter abgeschnitten, Sanierungslüfter DN 70 mm mit werkseitigem ECB-Folienkragen eingebaut und materialhomogen in die Abdichtung eingeschweißt
