## Praxisbeispiele für Flachdachsaniierungen

### Beispiel Flachdachsaniierung 005:

**Objekt:** Eingeschossiges Wohnhaus (Bungalow)

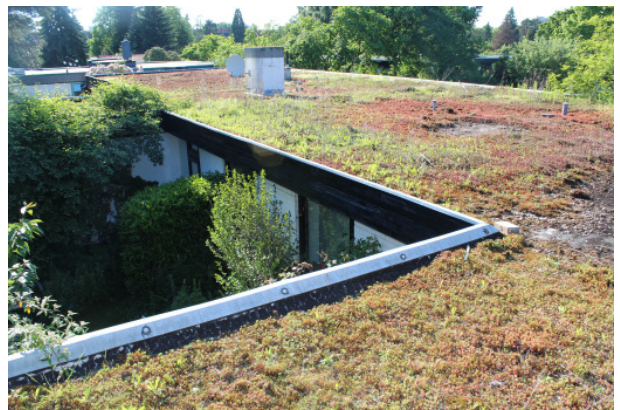
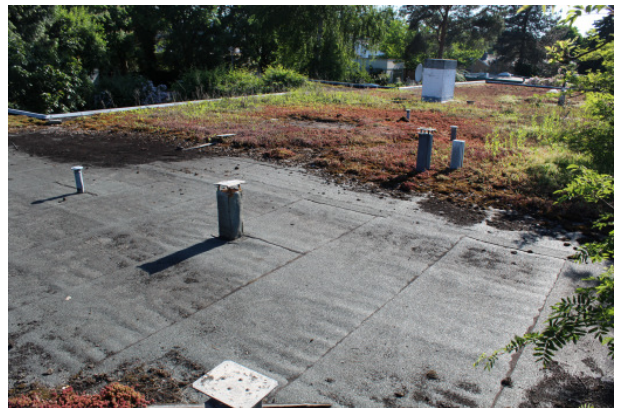
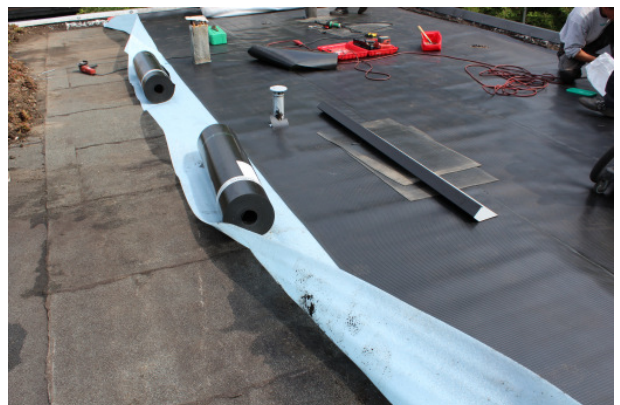
- zweischalige Flachdachkonstruktion mit Dämmschicht unter der Regenschale
- tragende Dachdecke / Regenschale aus Holzschalung
- mehrlagige Altabdichtung aus verklebten Bitumenbahnen
- Kiesschüttung Körnung 16/32 mm als Schutzlage und Auflast
- Dachrandausbildung mit an Dämmstoffkeilen hochgeführten Bitumenbahnen und aufgeschraubtem Kantprofil aus Zinkblech
- Dacheinbauten:
  - 1 Stück Kaminkopf
  - 1 Stück runder Lüfter D= 100 mm
  - 3 Stück runde Lüfter D= 70 mm,
  - 4 Stück kleine, rechteckige Lüfteraufbauten
- Entwässerung: Innen liegende Entwässerung mit 2 Stück Flachdachabläufen

- Einbringen von Einblasdämmung durch Spezialunternehmen
- Bewuchs von der Dachfläche entfernt
- Zinkblechabdeckungen von den Dachrändern demontiert
- Kiesschüttung abschnittsweise abgeräumt

- Dachfläche besenrein abgefegt
- Trennlage lose auf der alten Bitumenabdichtung verlegt
- ECB-Kunststoffdichtungsbahnen lose verlegt, Naht- und Stoßbereiche im Warmgasverfahren materialhomogen verschweißt

- Flächendichtungsbahnen vor den Dachrändern und um den Kaminkopf herum mit Holz-Dachbauschrauben einschliesslich Lastverteilungsteller im Untergrund verschraubt (Randfixierung)

- am Dachrand (an Stelle der alten Zinkprofile) Kantprofile aus ECB-beschichteten Verbundblechen montiert, Stöße mit passenden Stoßverbindern und ECB-Dichtungsbahn-zuschnitten hergestellt

- Dachrandabschlüsse mit separaten ECB-Dichtungsbahn-streifen hergestellt - Anschlussbahn oben auf den Verbundblechprofilen und unten mit der Flächenabdichtung materialhomogen verschweißt, Eckausbildungen hergestellt
